# 江樾云著 S1—111 商铺“2.14”一般高坠事故调查报告

东西湖区“2.14”一般高坠事故调查组

2023年3月10日

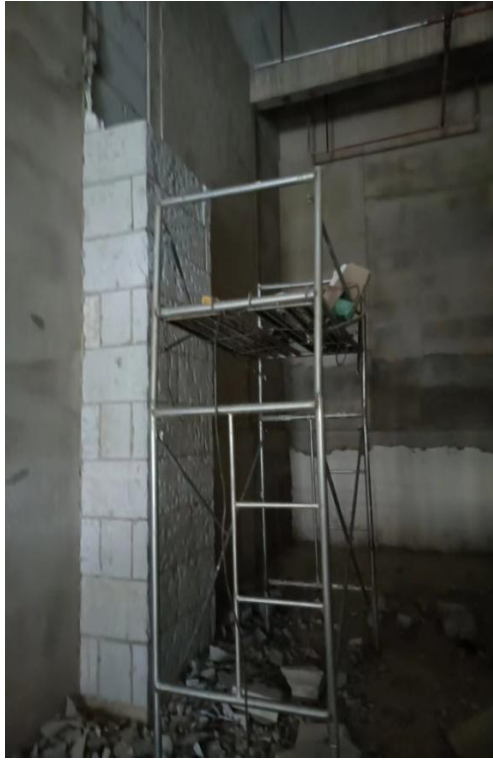
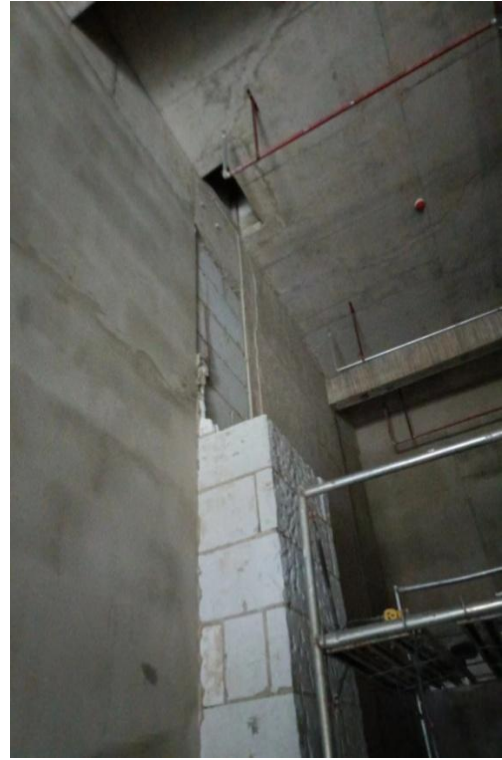
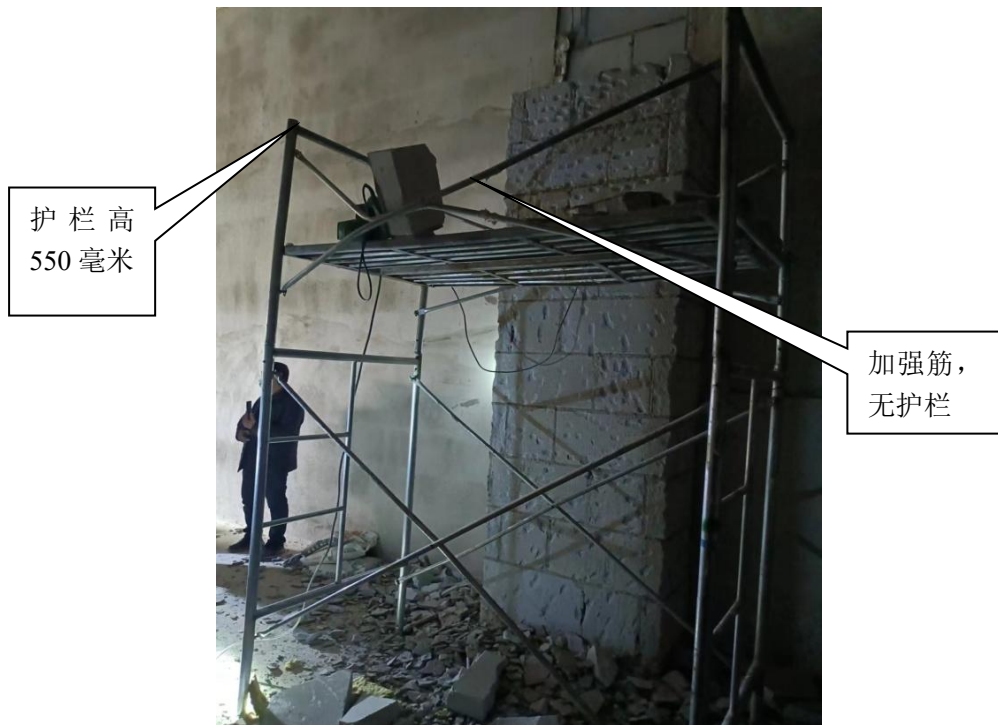
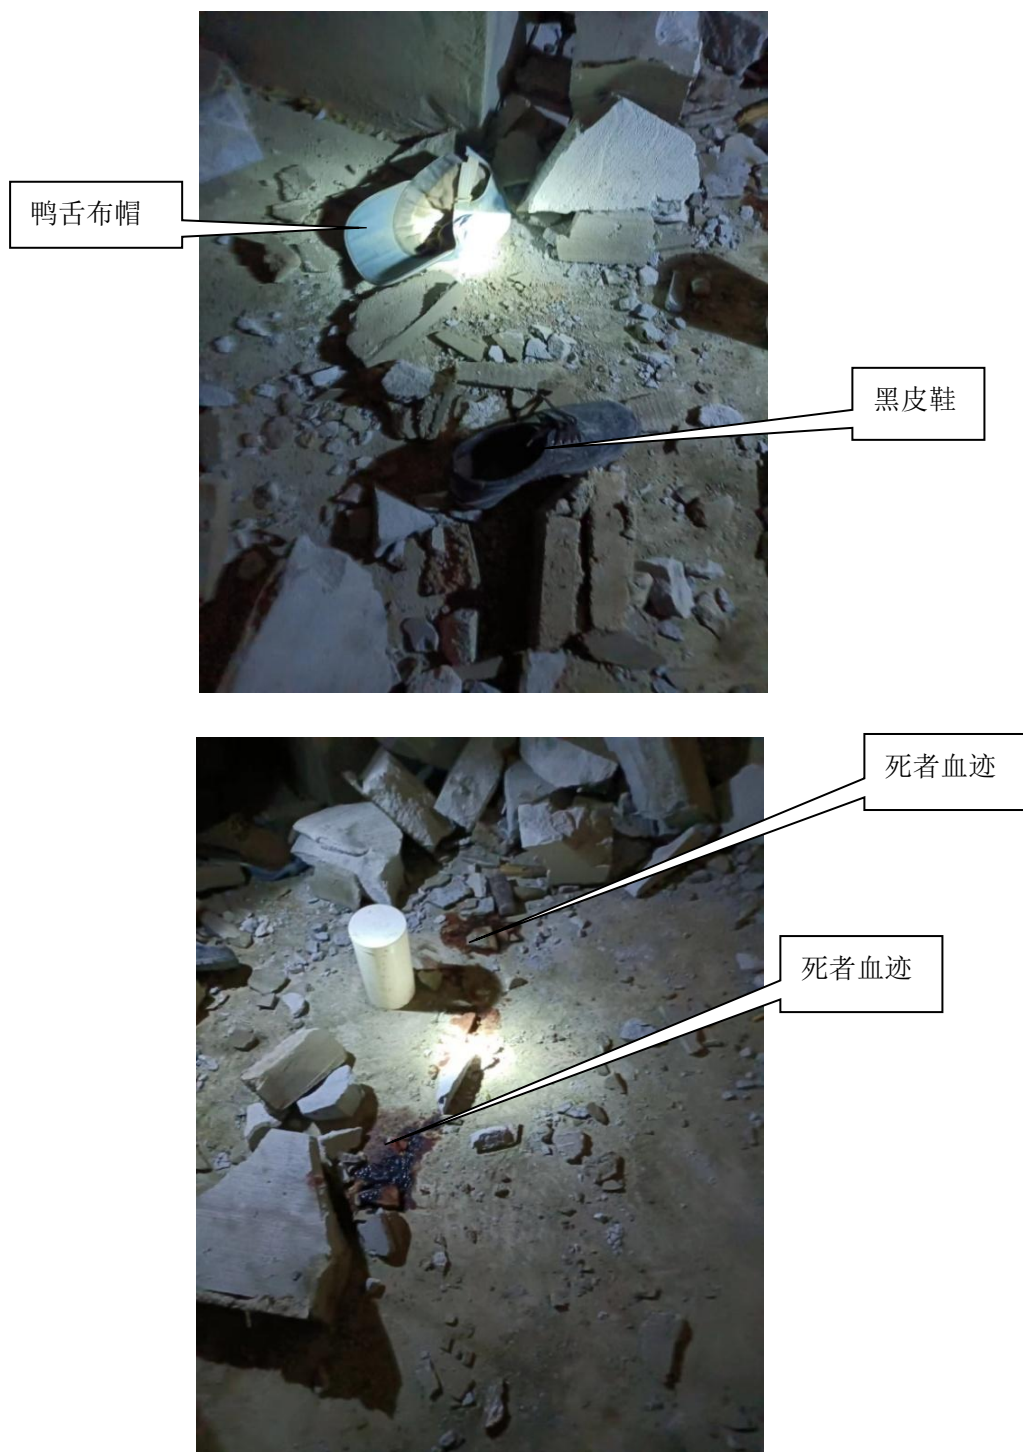
1、移动脚手架施工作业平台长 1.85 米，宽 0.95 米，距地面高 2.2 米；作业平台两头设有 0.55 米高的护栏，宽度方向无护栏，只设置了斜向交叉的加强筋。

2、根据现场留下的一顶鸭舌布帽和一只黑皮鞋可知，熊某某站在移动脚手架作业平台上，使用电锤拆除烟道砌砖作业时，未规范穿戴劳动防护用品，未佩戴安全帽，未悬挂安全带，未穿防滑防砸鞋。

熊某某高处作业时，未佩戴安全帽，未系安全带，脚手架作业平台临边未设置不低于 1050 毫米的固定护栏，是造

成熊某某从作业平台上掉下受伤致死的直接原因。

（一）武汉浩意鑫涛装饰工程有限公司要深刻吸取此次事故教训，严格落实安全生产主体责任，按照安全风险分级采取相应的管控措施，落实生产安全事故隐患排查治理，及时发现并消除危险作业现场事故隐患，防止再次发生事故。
