江樾云著 S1—111 商铺“2.14”一般高坠事故调查报告

东西湖区“2.14”一般高坠事故调查组

2023年3月10日

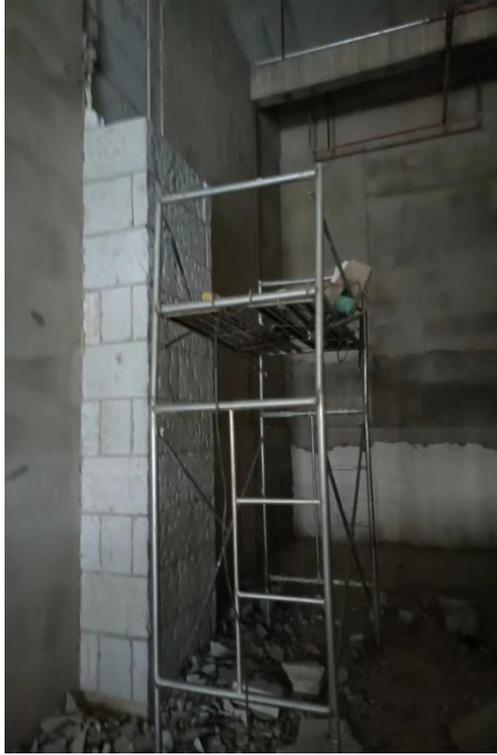
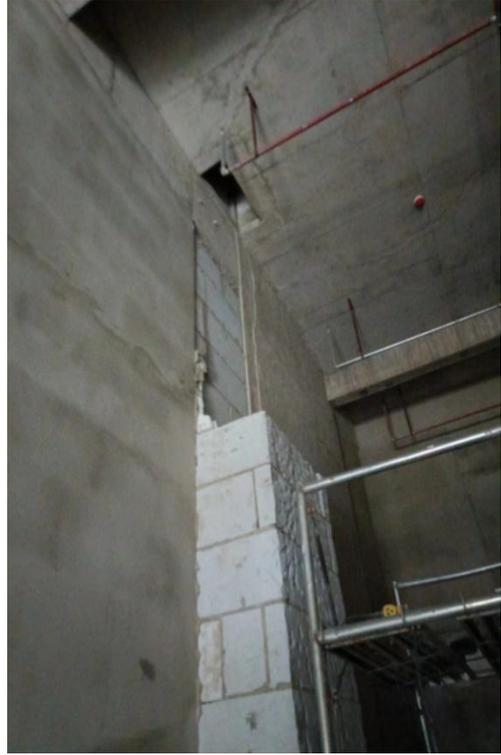
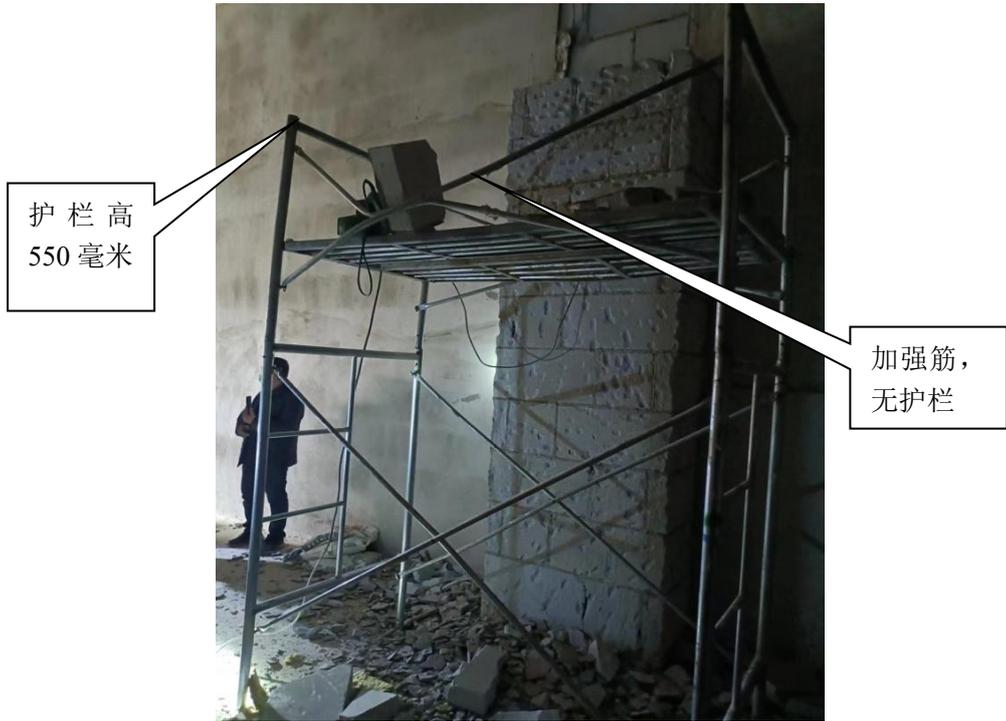
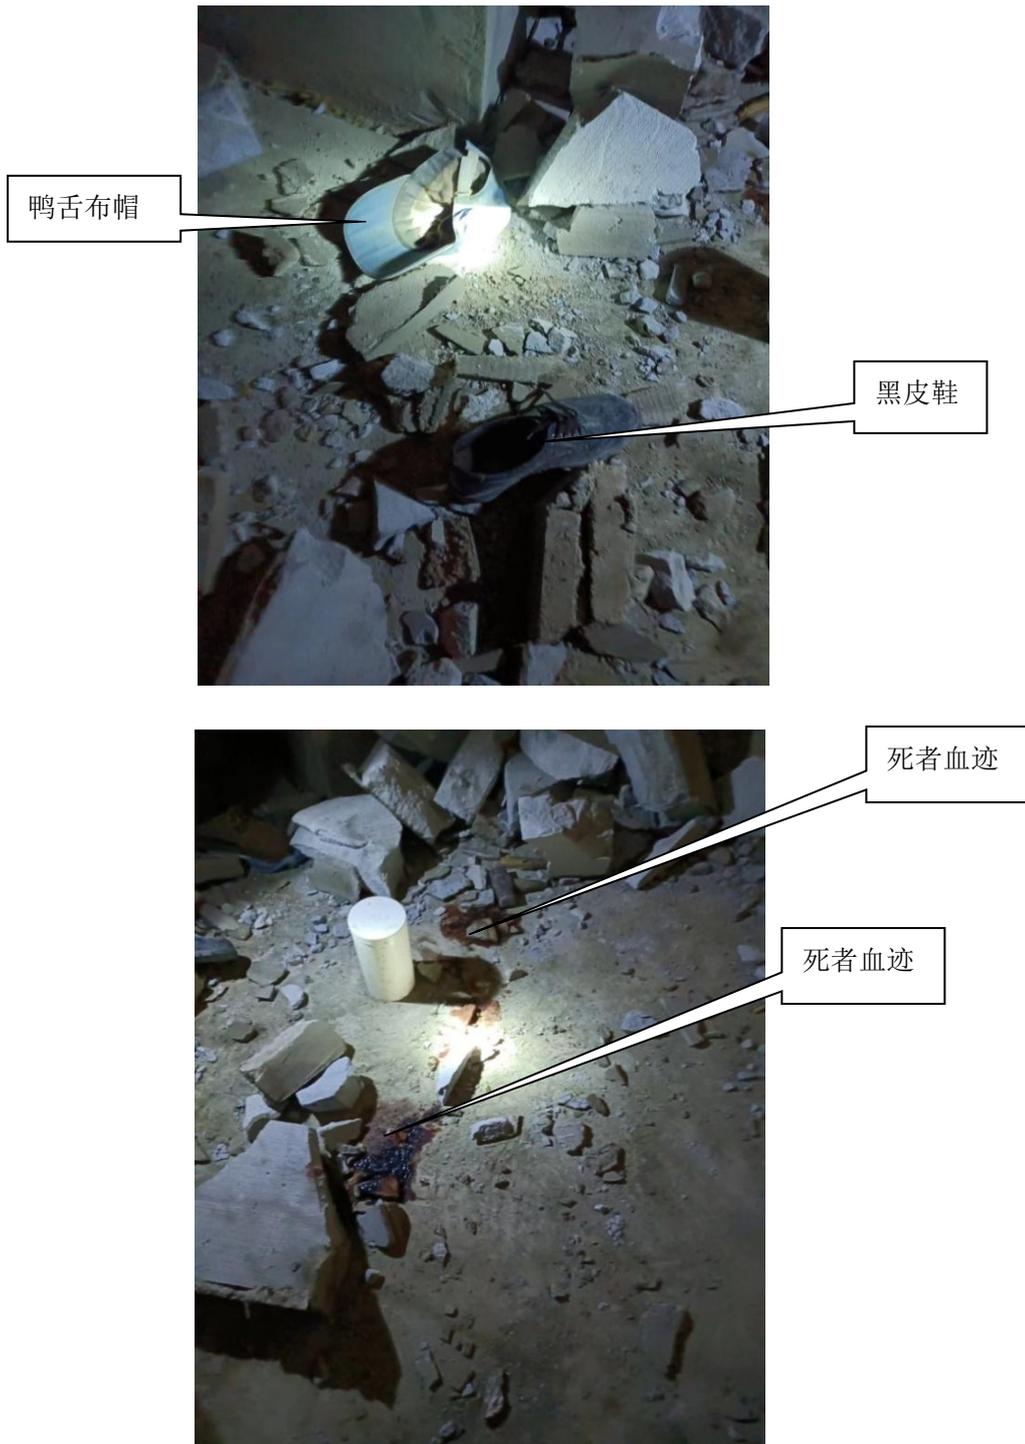
1、移动脚手架施工作业平台长 1.85 米，宽 0.95 米，距地面高 2.2 米；作业平台两头设有 0.55 米高的护栏，宽度方向无护栏，只设置了斜向交叉的加强筋。

2、根据现场留下的一顶鸭舌布帽和一只黑皮鞋可知，熊某某站在移动脚手架作业平台上，使用电锤拆除烟道砌砖作业时，未规范穿戴劳动防护用品，未佩戴安全帽，未悬挂安全带，未穿防滑防砸鞋。

熊某某高处作业时，未佩戴安全帽，未系安全带，脚手架作业平台临边未设置不低于 1050 毫米的固定护栏，是造

成熊某某从作业平台上掉下受伤致死的直接原因。

（一）武汉浩意鑫涛装饰工程有限公司要深刻吸取此次事故教训，严格落实安全生产主体责任，按照安全风险分级采取相应的管控措施，落实生产安全事故隐患排查治理，及时发现并消除危险作业现场事故隐患，防止再次发生事故。
