# 武汉楚墨装饰设计工程有限公司“5.6”一般高坠事故调查报告

东西湖区“5.6”一般高坠事故调查组

2023年6月13日

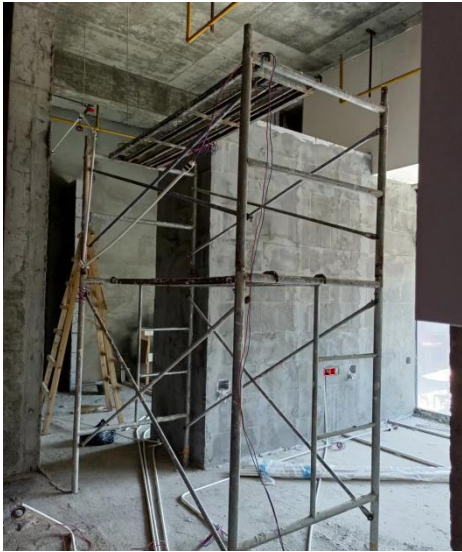
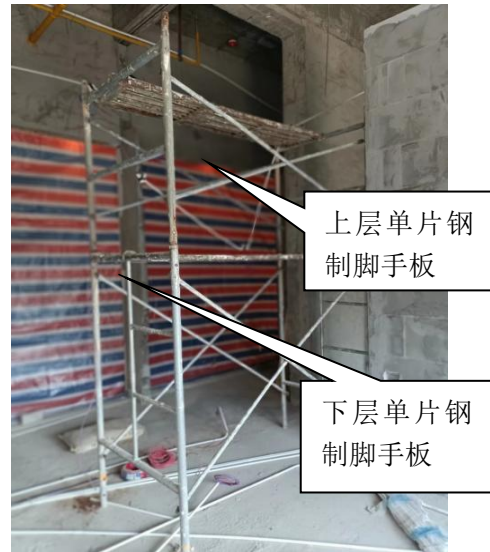
- 1、移动脚手架作业平台距地面高 2.77 米。
- 2、丁少清站在移动脚手架作业平台上，使用电锤进行打孔作业时，未戴安全帽，未佩戴安全带，未穿防滑防砸鞋。
- 3、丁少清、杨世林未持有低压电工证，未接受安全教

育培训和安全技术交底，高处作业无专门人员进行现场安全管理。

丁少清高处作业时，未戴安全帽，未佩戴安全带，不慎从平台上摔下受伤致死，是事故发生的直接原因。

（一）武汉楚墨装饰设计工程有限公司要深刻吸取此次事故教训，严格落实安全生产主体责任，按照安全风险分级采取相应的管控措施，落实生产安全事故隐患排查治理工作，及时发现并消除危险作业现场事故隐患，防止再次发生类似事故。
